Readymade Rasengitterstein Werkhof Kehlhof, Zürich Wiedikon

Fachgespräch mit
Barbara Burren, GFA
Gruppe für Architektur
und Viktor Häberling,
Abraxas Natursteine

22.5.18 17:30 Uhr

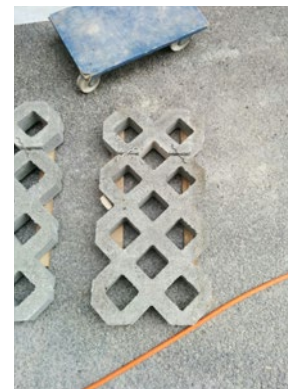
1 Rasengittersteine bestehen aus nicht armiertem Magerbeton. Für die ungewohnte Verwendung in der Vertikalen mussten die Steine im Betonlabor geprüft und die Tragfähigkeit ermittelt werden.
