# Readymade Rasengitterstein Werkhof Kehlhof, Zürich Wiedikon

Fachgespräch mit  
Barbara Burren, GFA  
Gruppe für Architektur  
und Viktor Häberling,  
Abraxas Natursteine

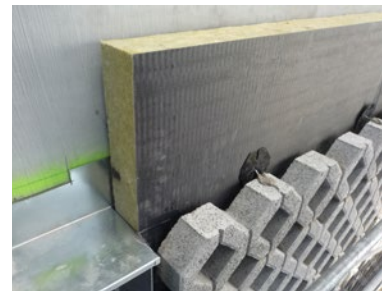
1 Rasengittersteine bestehen aus nicht armiertem Magerbeton. Für die ungewohnte Verwendung in der Vertikalen mussten die Steine im Betonlabor geprüft und die Tragfähigkeit ermittelt werden.

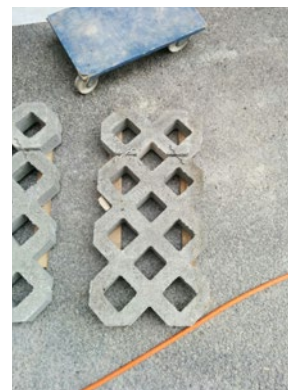
2 Die Rasengittersteine werden vor der Dämmung aufgemauert und mit Mauerwerksankern zurückgebunden.
